RAPPORT PRÉACHAT N° DEMO-2026-03

INSPECTION PRÉACHAT 2026

315, chemin de la Coulée, Magog (QC)

INSPECTION 21 SEPTEMBRE 2026 · RAPPORT DU 28 OCTOBRE 2026

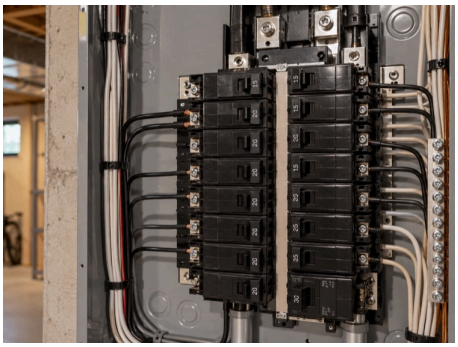
Double raccordement sur un disjoncteur

Nous avons constaté que deux conducteurs sont raccordés sous la même borne d'un disjoncteur unipolaire dans le panneau de distribution. Ce type de raccordement correspond généralement à l'ajout d'un circuit après la construction.

📍 Sous-sol, salle mécanique

> → *Faire corriger le raccordement par un maître électricien : un seul conducteur par borne, sauf si le disjoncteur est homologué pour deux.*
