Document de service en fonction de la norme de pratique : BNQ-3009-500

1842, rue du Boisé-Clair

Saint-Bruno-de-Montarville (QC) J3V 4P8 · 1972 - année fictive du scénario

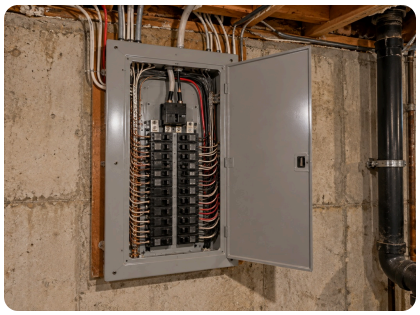
E-04 · Image fictive - Sous-sol, panneau électrique

12.4-01 Protection des entrées de câbles à confirmer

LIEU	Sous-sol, panneau électrique
CE QUE NOUS AVONS VU	Constat proposé - type à confirmer. Sur la photo, le panneau est représenté ouvert avec des câbles pénétrant dans sa partie supérieure. Le détail de chaque connecteur et de chaque ouverture ne peut être confirmé sur cette vue. Une ouverture accessible ou une entrée de câble non protégée peut exposer le câblage à des dommages et présenter un risque électrique. Cette condition doit être confirmée sur place.
PRÉCAUTIONS D'ICI LÀ	Garder l'enveloppe fermée et empêcher l'accès au câblage; confier toute ouverture du panneau au maître électricien.
RECOMMANDATION	Faire examiner l'enveloppe et les entrées de câbles avant utilisation normale; faire poser les obturateurs ou connecteurs correspondant aux ouvertures confirmées.
À VÉRIFIER	Présence des obturateurs et connecteurs, protection des conducteurs et accessibilité des parties sous tension.
À CONFIER À	Maître électricien

SI LE RISQUE SE CONFIRME	Un défaut de protection confirmé pourrait exposer les occupants à un contact électrique ou endommager les conducteurs.
